Data 25-1-73	N° pezzi	Scala	SCHEMA MODIFICATO DA VAGUS AMPS	MODIFICA DIC 2009 WWW.VAGUS.IT
Disegnato Bo Mo	Controllato	Dis. N° L. EFF. R. / 3

LIED SUPER EFFECTS "R"
SCHEMA ELETTICO

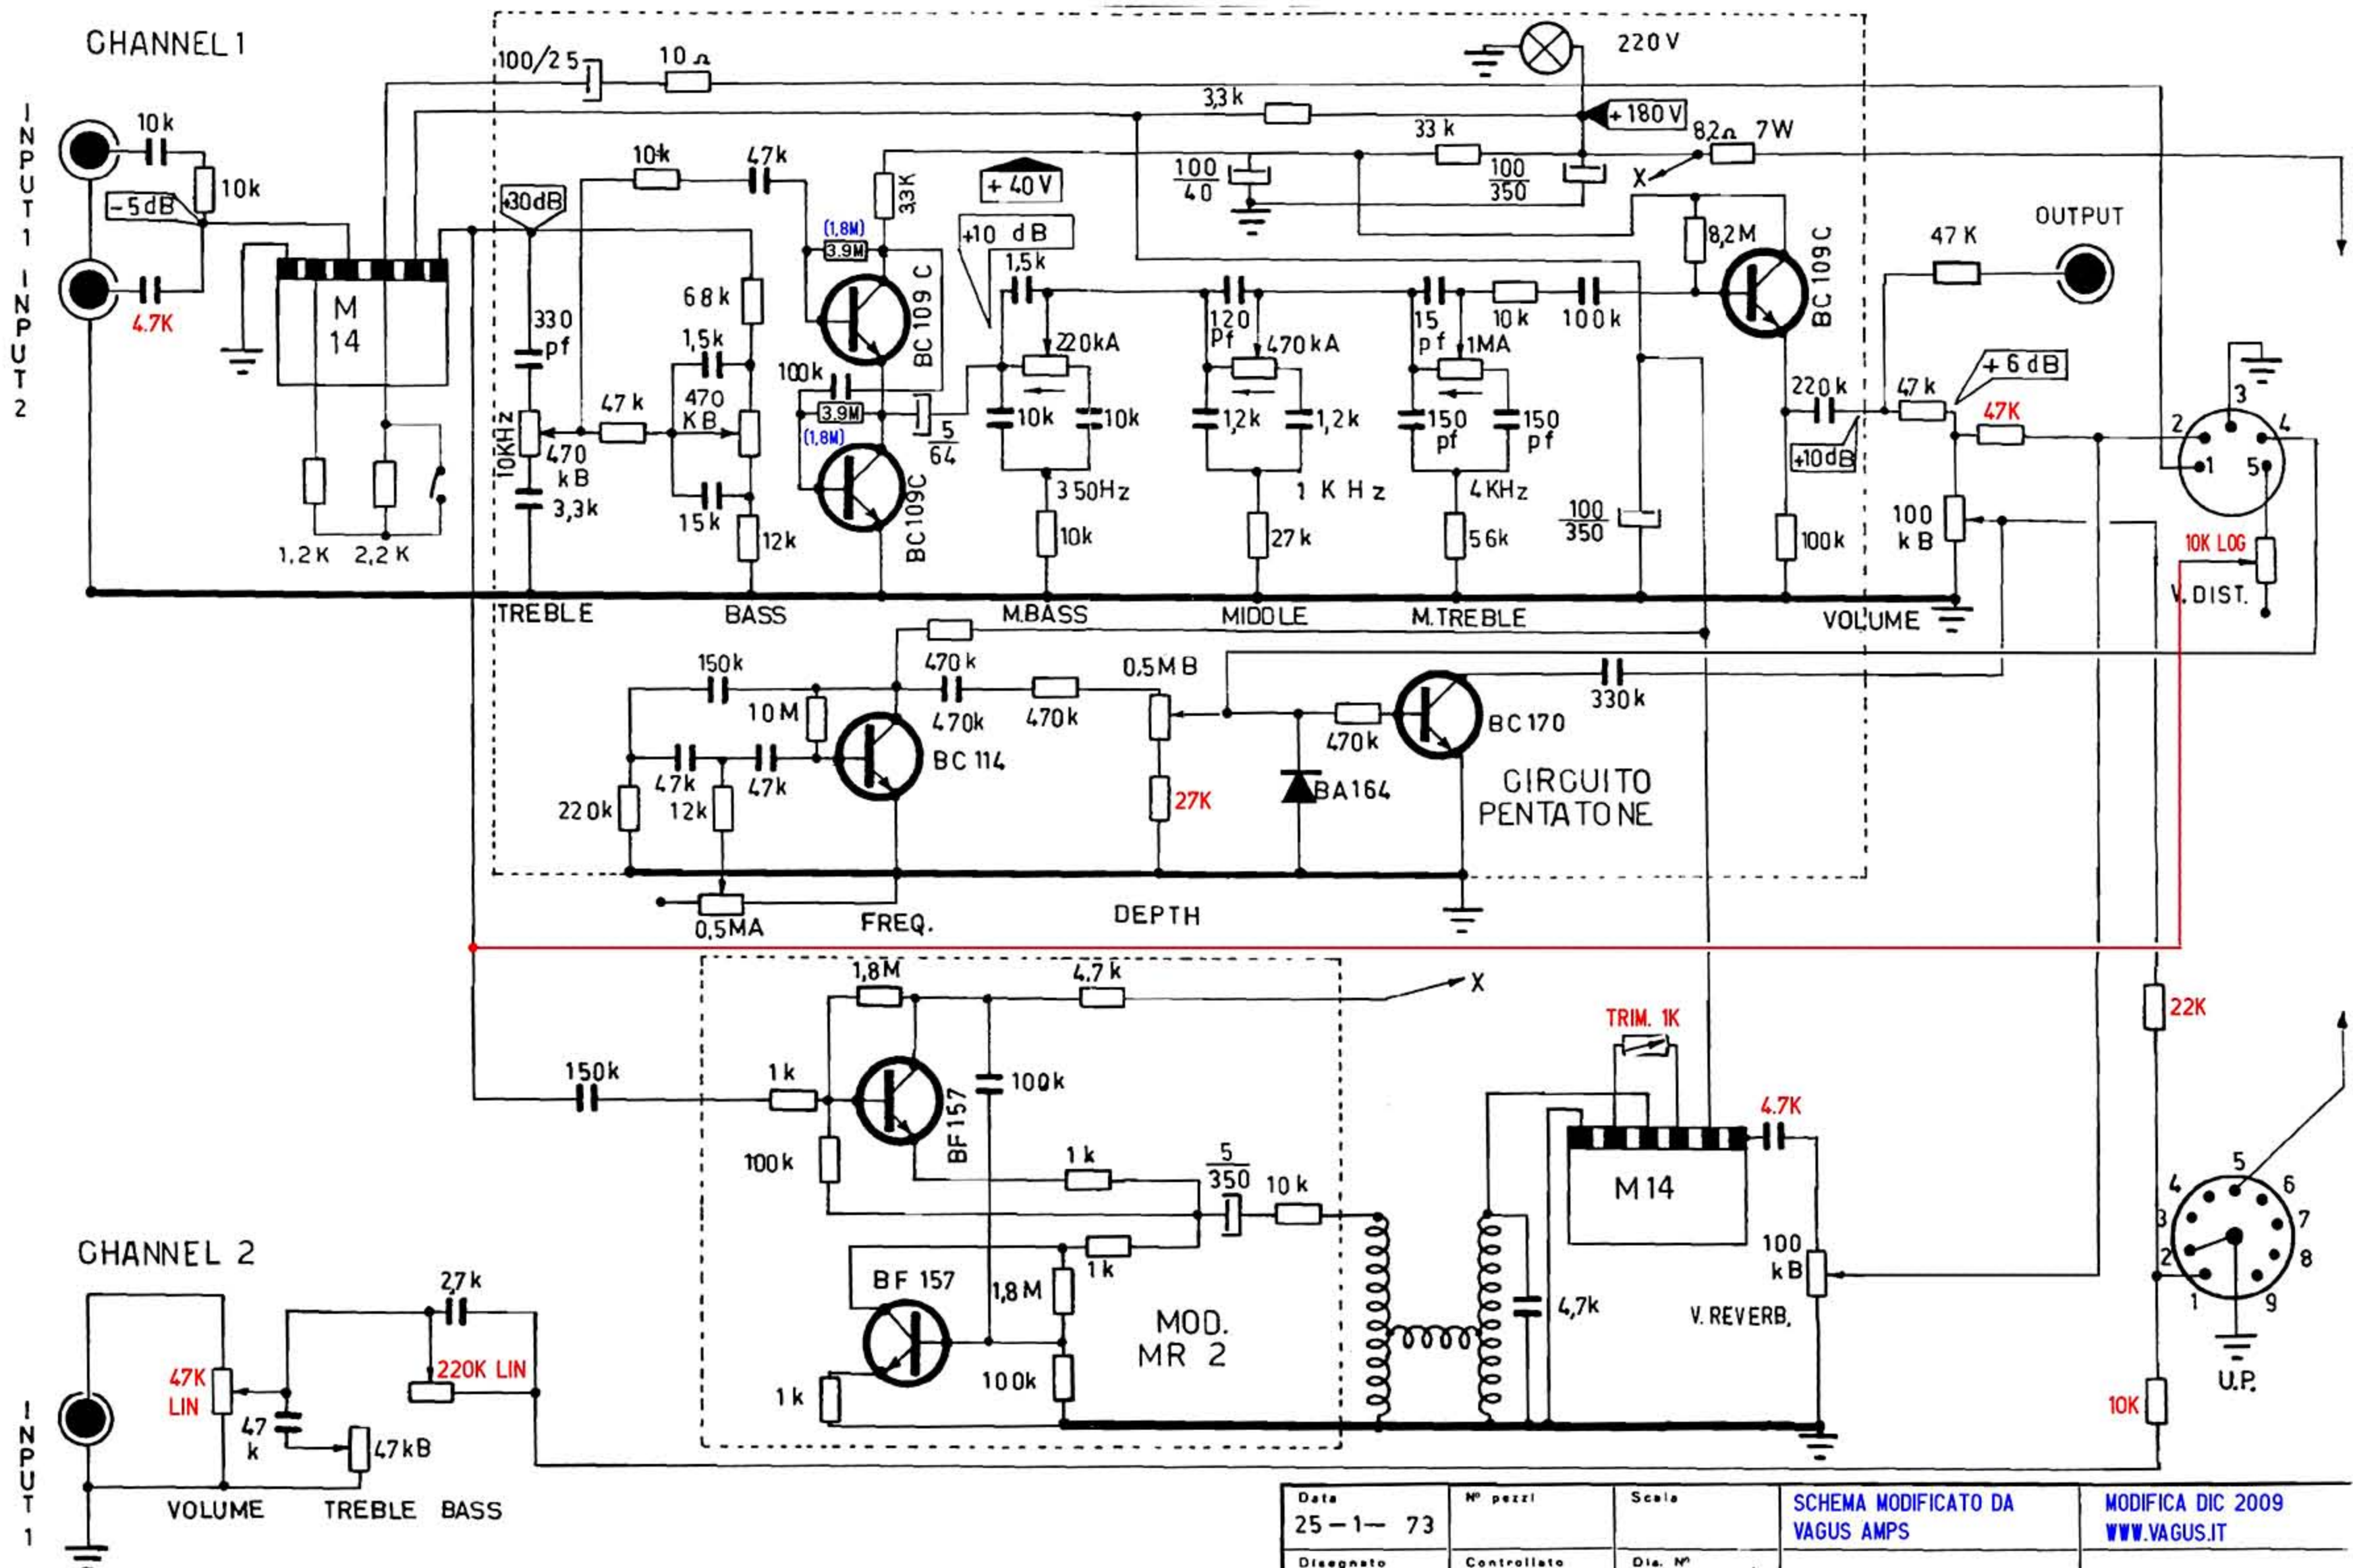
HO SOSTITUITO LA MOLLA DEL RIVERBERO. QUELLA ORIGINALE ERA DI QUALITÀ PESSIMA E CAPTAVA RONZIO A 50HZ.

E' STATO RIFATTO TUTTO IL CIRCUITO IN USCITA DEL RIVERBERO POICHÉ QUELLO ORIGINALE NON ERA CORRETTO E PRESENTAVA DIVERSE ANOMALIE DI FUNZIONAMENTO (AUTOSCILLAZIONI, VOLUMI DIFFERENTI, ECC.)

IL VOLUME DEL DISTORSORE È STATO RICABLATO. COLLEGANDOLO IN USCITA AL PREAMPLIFICATORE M14, SI FA IN MODO CHE IL SEGNALE CHE ENTRA NEL RIVERBERO SIA SEMPRE DEL MEDESIMO LIVELLO (CON O SENZA DISTORSIONE). IL COLLEGAMENTO ORIGINALE DISTORTO INVECE FORNIVA UN SEGNALE TROPPO ALTO IN INGRESSO AL RIVERBERO. IL POTENZIOMETRO DA 100K È STATO SOSTITUITO CON UNO DA 10K CHE CONSENTE UN CONTROLLO PIU' ADEGUATO.

LE ALTRE PICCOLE MODIFICHE HANNO RESO PIU' EFFICACI I CONTROLLI (DEPTH TREMOLO, BASSI E VOLUME DELL' AUX IN).

N.B. TUTTE LE MODIFICHE SONO STATE COLLAUDATE DR.VAGUS
